# 歷史建築「西寧北路1巷2號」 解體重組計畫（修正二版）

主辦單位：臺北市住宅及都市更新中心  
執行單位：許伯元建築師事務所  
提送日期：2026年07月

# 歷史建築「西寧北路 1 巷 2 號」解體計畫 審查意見綜理回覆表

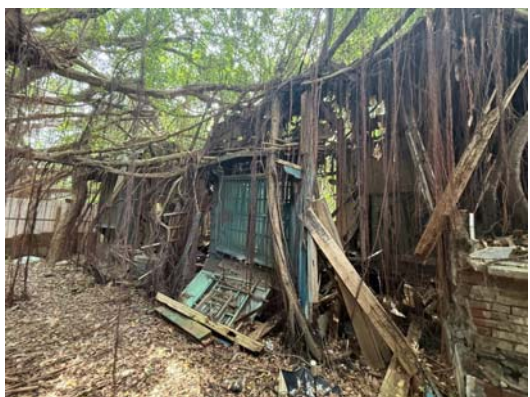
| A. 北側受榕樹氣根等侵害 | B. 西北側受榕樹氣根等侵害 |

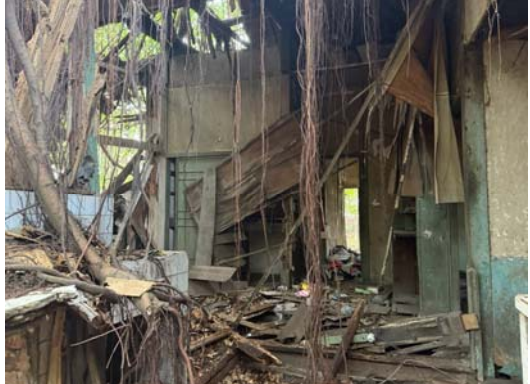
| C. 西北側台所壁體外露 | D. 西側牆體植生覆蓋 |

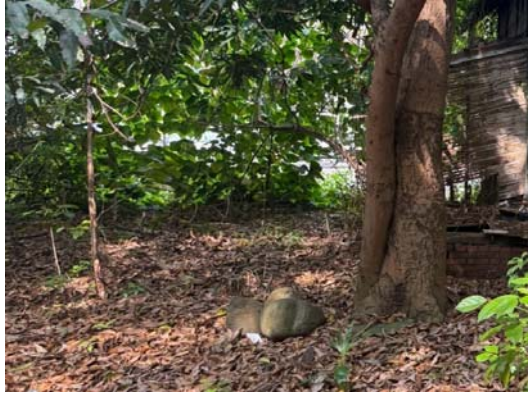
| E. 西南側建築僅存布基礎 | F. 嚴重破壞，由四周向中央崩塌 |

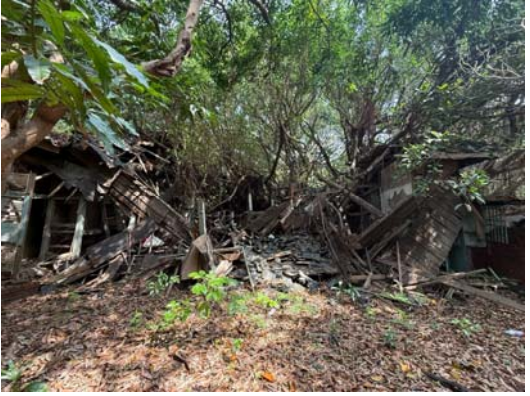
因建築本體長期無人居住，長期遭受植生侵害，尤以鄰近建築物之受保護樹（編號 2985 榕樹、編號 2990 榕樹）之氣根，以及 2024 年 04 月 03 日花東大地震（臺北市為 5 級弱）影響，主建築物無法承受前述之自然災害破壞，由建築物四周外牆向建築中心崩塌。

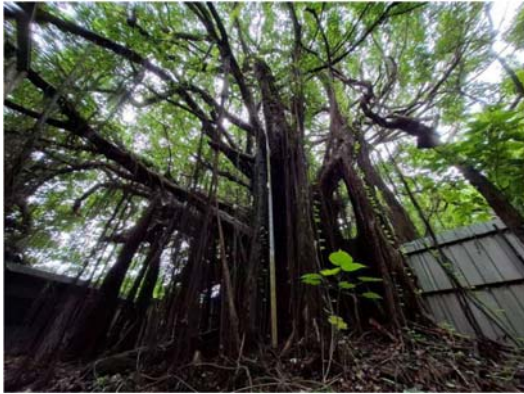
1.受保護樹木正榕（編號 2985）

| 委員 | 審查意見 | 綜理回覆及處理方式 |
|---|---|---|
| | 惟提醒編號 2985 正榕之大量氣生根攀附於圍牆，請施作時考量根系之完整性；另編號 2990 正榕北側根盤有翻起和堆積垃圾，請進行垃圾清理和根系保護。 | 感謝委員意見，有關編號 2985 正榕攀附之紅磚牆非本案解體標的，唯未來施作時定考量其根系之完整性；編號 2990 正榕根盤自 2020 年起以維持翻起情況，長期觀察並無 |

| 委員 | 審查意見 | 綜理回覆及處理方式 |
|---|---|---|
| | 木構建物重建組合，和受保護樹結構枝整合，預留樹木生長空間，並修剪枝徑比過大之枝條或移除部分氣生根，以免影響重建之歷史建物。 | 謹遵委員意見辦理，經前次例行性修剪時，已將編號 2985 及 2990 正榕下垂延伸進建築空間之過長枝條移除；且兩株受保護樹木北側空間因既有建物完成拆除、有充足樹冠生長空間，未來將利用建築重組啟動前的數年間，清理不定枝及下垂枝，並回剪枝徑比過大之水平枝，逐年減輕樹冠負荷及調整枝條生長方向，使其向上開展且保持樹冠各方向平衡，導正樹型。 |

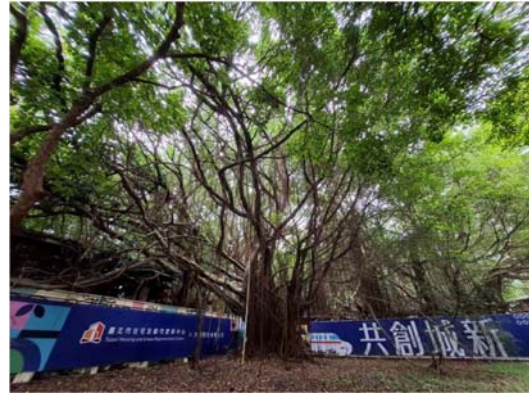
2.受保護樹正榕（編號 2990）

| 委員 | 審查意見 | 綜理回覆及處理方式 |
|---|---|---|
| | | 傾斜加劇情形，將請代管單位落實定期環境清理，裸露根系建議以水苔等保濕介質覆蓋，並同樣定期巡視及澆灌保濕。 |
