臺北市歷史建築西寧北路1巷2號修復及再利用計畫（圖冊）

現況損壞及修復建議圖說

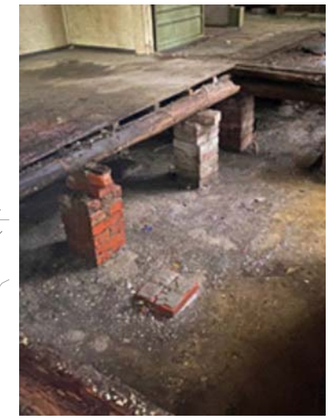
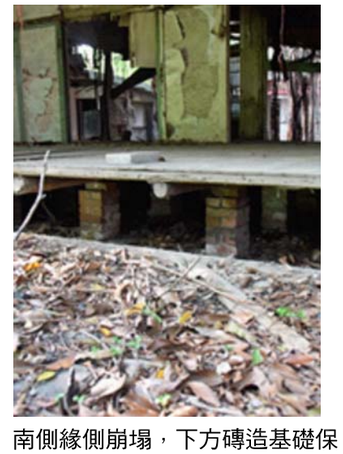
① 歷史建築西寧北路1巷2號現況損壞平面圖

北側增建之加強磚造廚房空間

北側床組塌陷嚴重主玄關牆體全毀

室內木地板多處塌陷破損結構柱體佚失

南側緣側崩塌，下方磚造基礎保存完整，床組狀況尚可

室內木地板多處破損，門扇佚失

南側原建物布基礎遺留露出

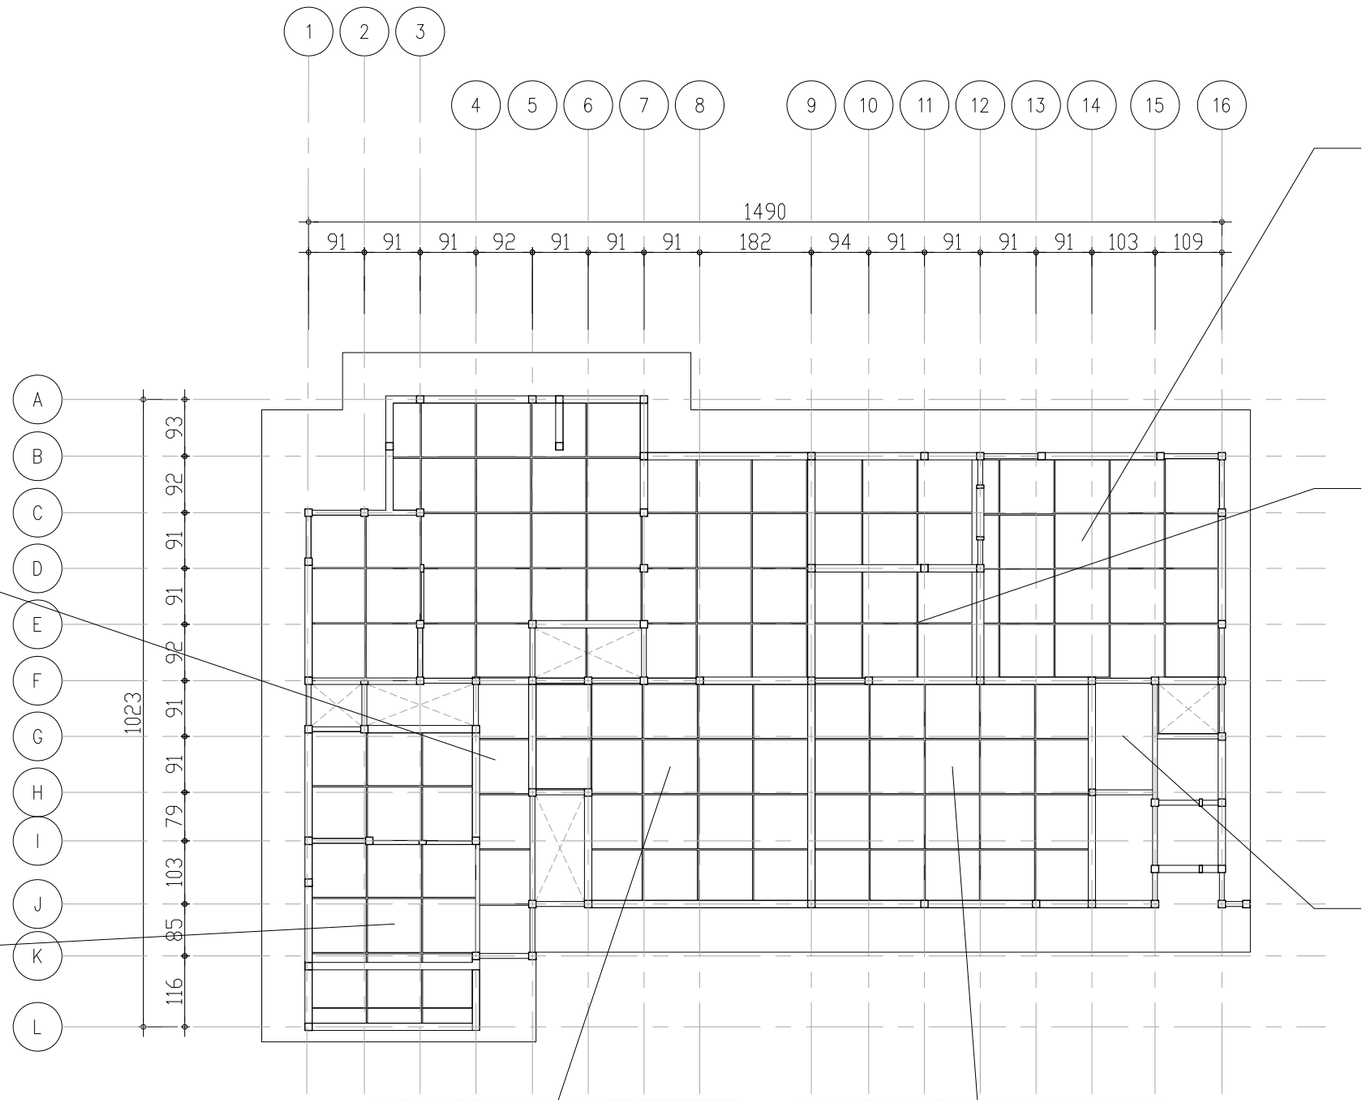
① 歷史建築西寧北路1巷2號現況損壞天花反射平面圖
Scale:1/100 Units:cm

後期改建格狀天花，狀況不佳

主玄關天花嚴重損壞、佚失

竿緣天花，狀況尚可

後期格狀天花，狀況不佳

後期格狀天花鬆脫，可見原竿緣天花

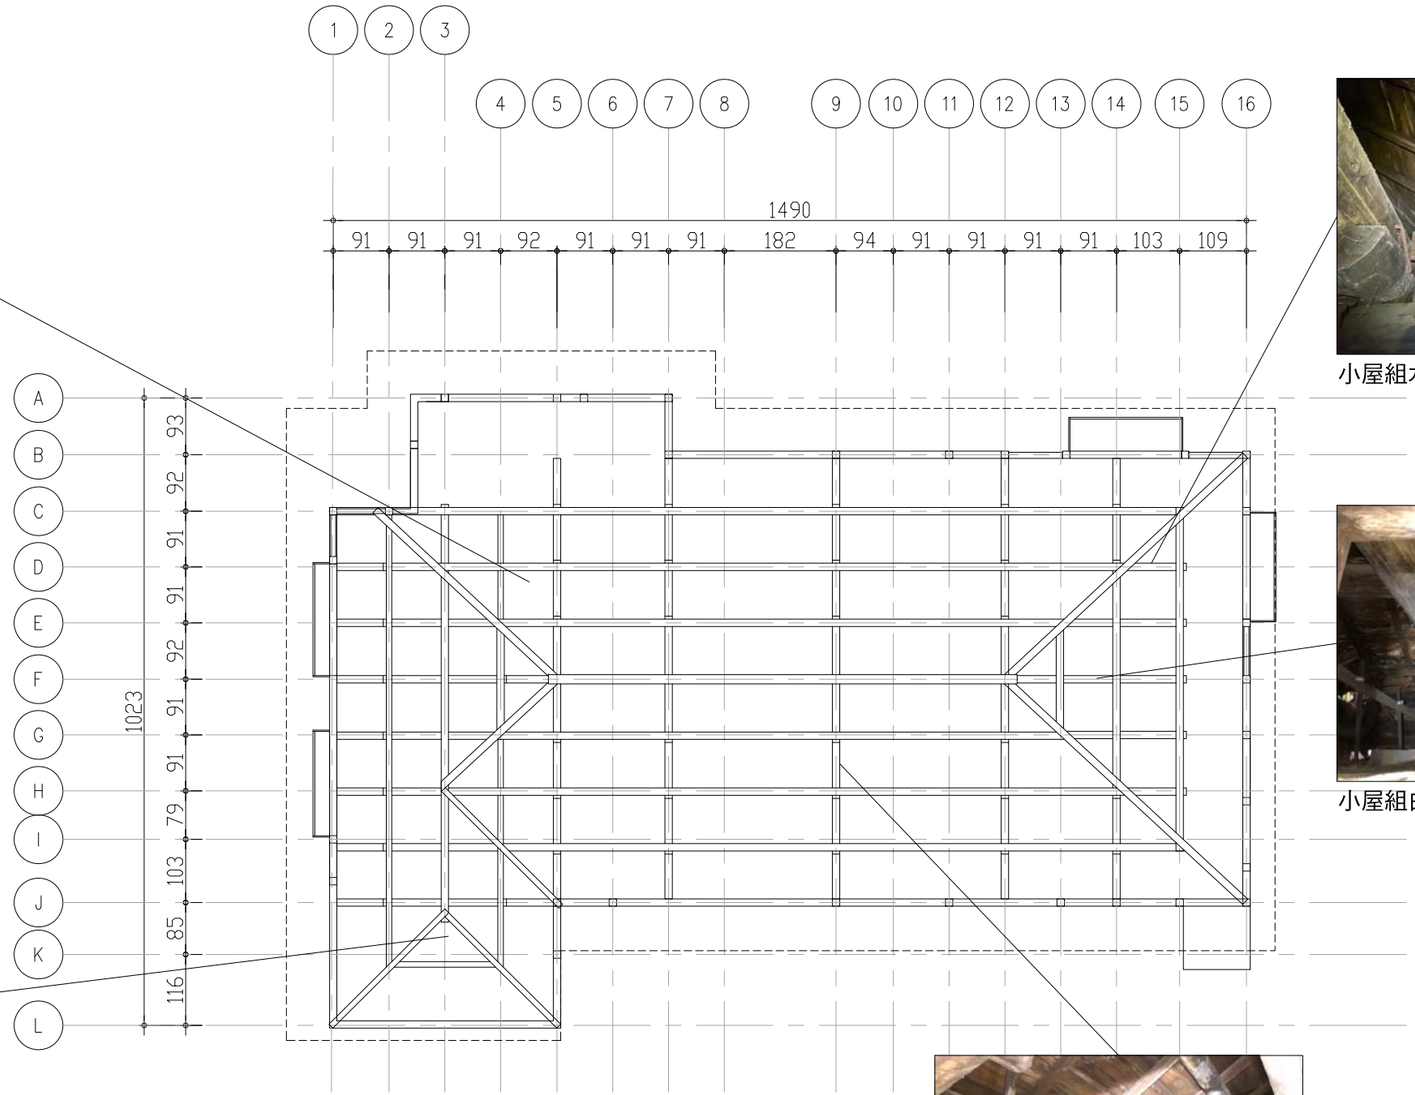
① 歷史建築西寧北路1巷2號屋架現況損壞平面圖

小屋組白蟻蛀蝕，狀態不佳

小屋組水損腐朽，狀態不佳

屋架尚可，固定五金生銹

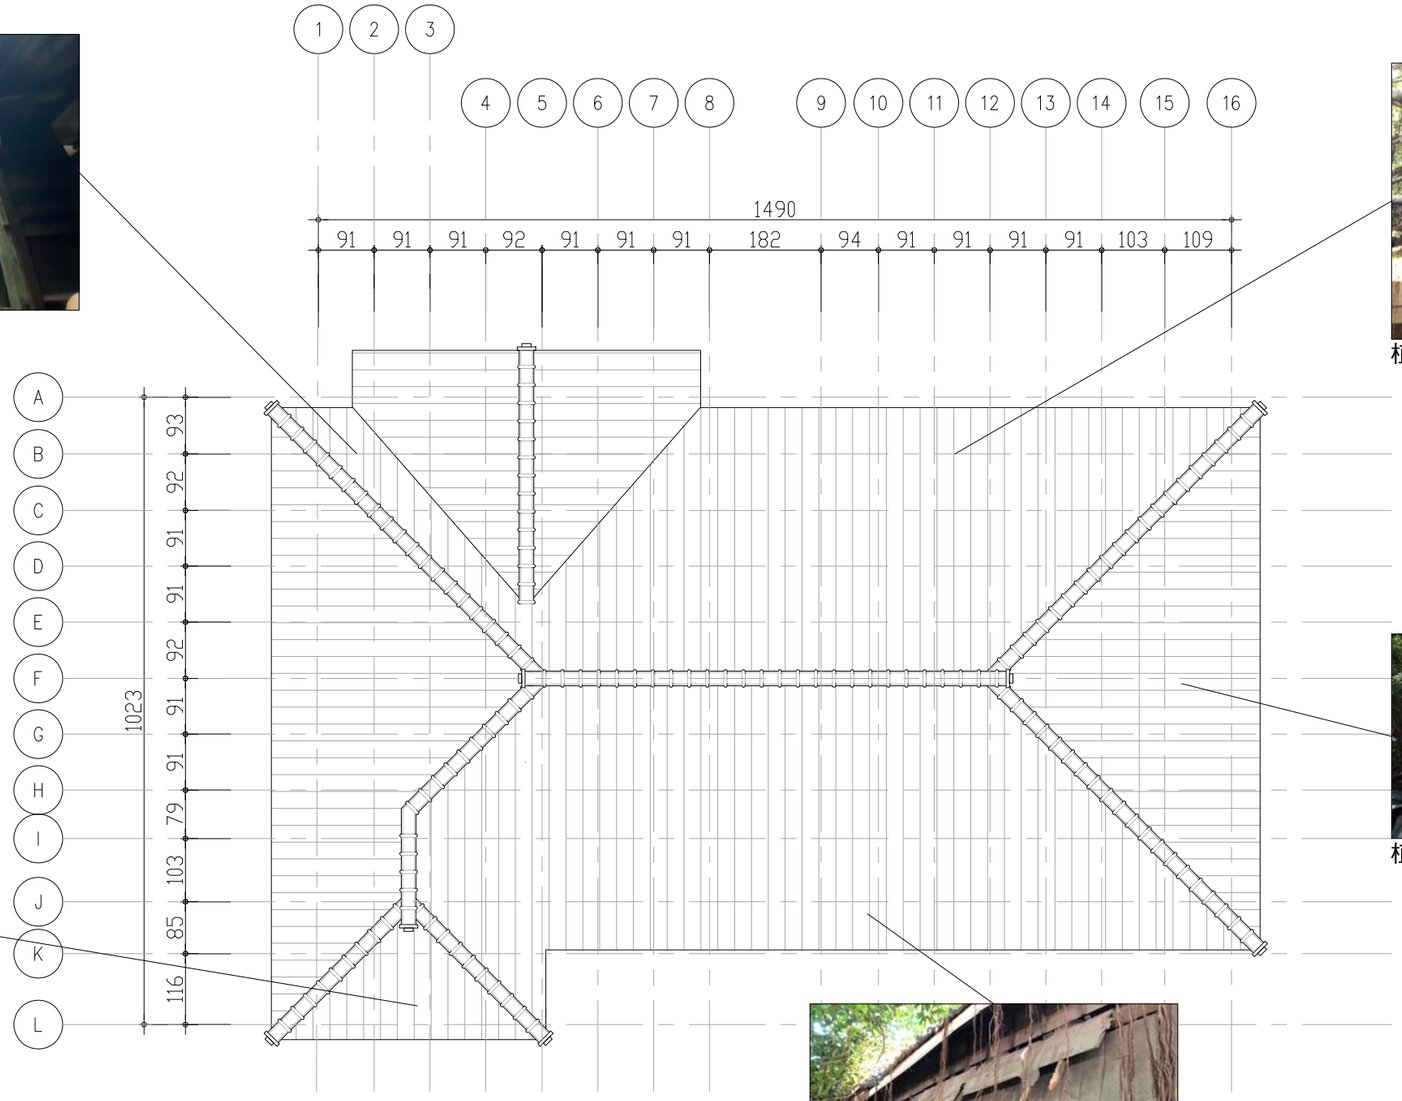
① 歷史建築西寧北路1巷2號屋頂現況損壞平面圖

植生侵害，屋頂塌陷

植生侵害，屋瓦鬆脫

緣側屋頂全面崩塌損壞

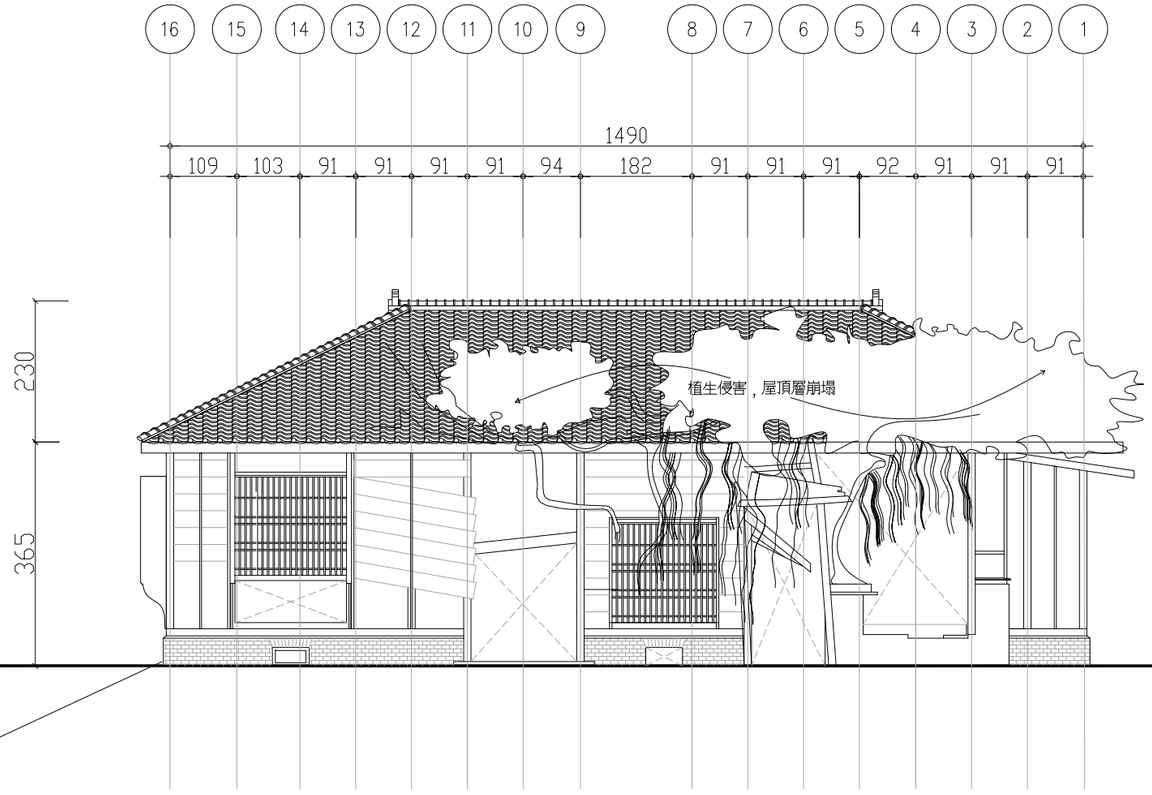
① 歷史建築西寧北路1巷2號現況損壞北向立面圖
Scale:1/100　Units:cm

北側土台與側根太狀況良好

北側雨淋板變形掉落

北側屋頂遭樹根擠壓變形

北側玄關廚房塌陷

後期增建加強磚造之屋頂雨庇

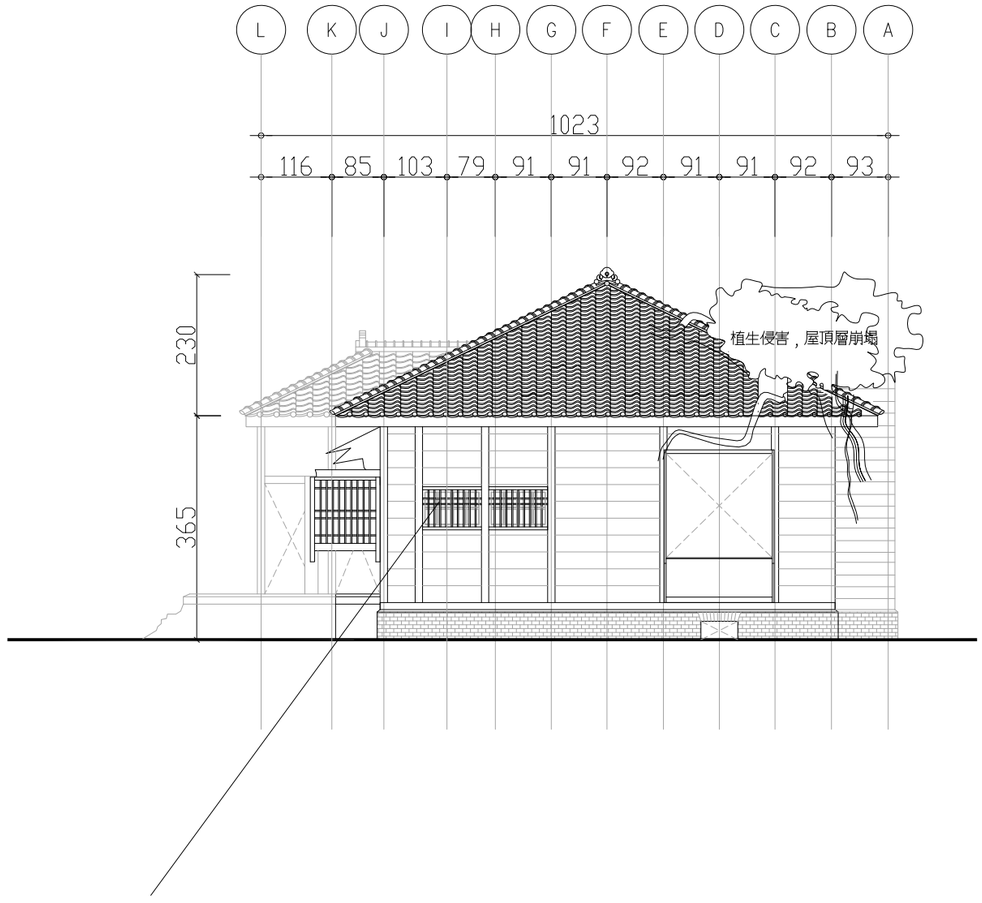
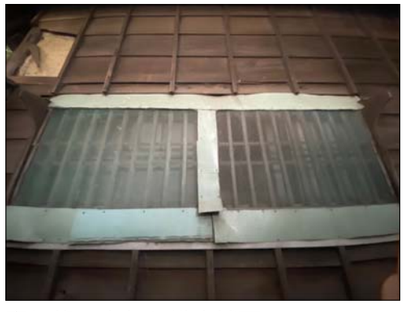
① 歷史建築西寧北路1巷2號現況損壞東向立面圖

東側格子窗部分鐵皮補丁

東側通氣孔保存狀況尚可

東側格子窗佚失

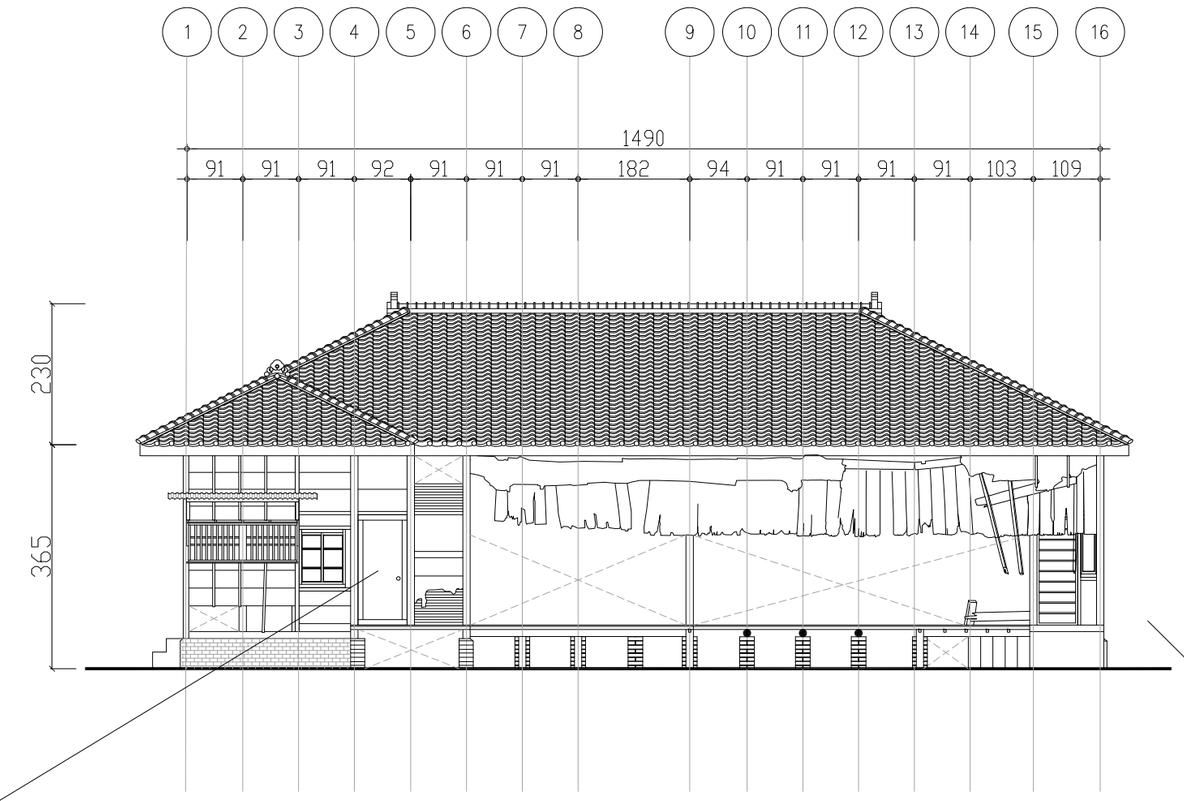
① 歷史建築西寧北路1巷2號現況損壞南向立面圖

南側緣側壁體損毀嚴重

南側緣側拉門、壁體佚失

南側緣側下方磚造基礎保存完整

南側浴廁土台損壞

東側圍牆倒塌

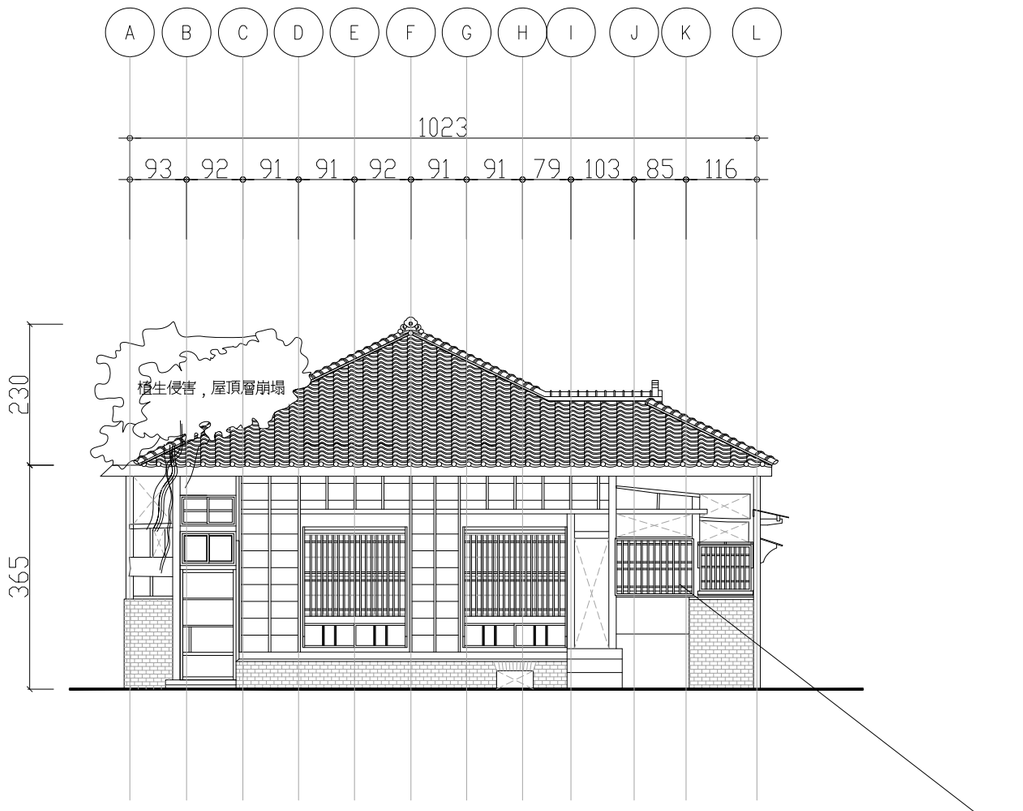
① 歷史建築西寧北路1巷2號現況損壞西向立面圖
Scale:1/100　Units:cm

西側結構體狀況良好

北側雨淋板變形掉落

西側立面外牆雨淋板
押緣與出格子保存完整

後期改建之水泥磚造

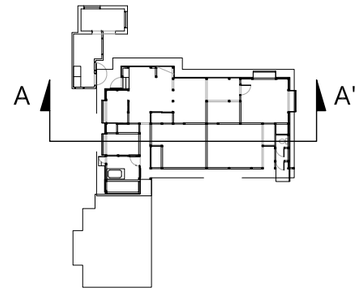
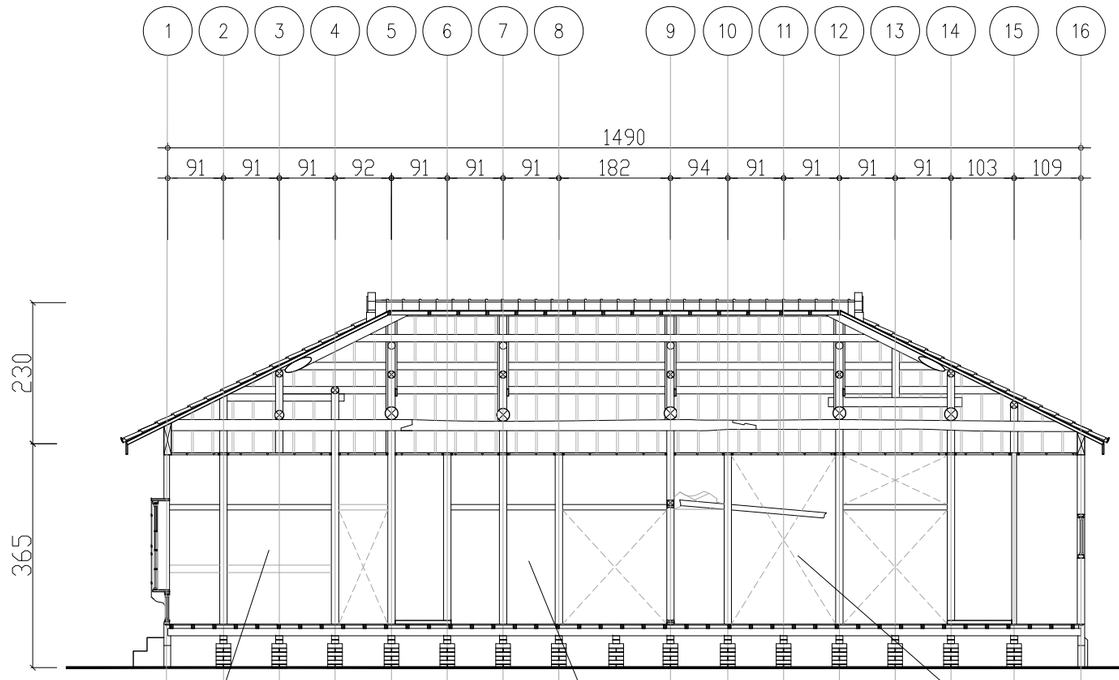
① 歷史建築西寧北路1巷2號現況損壞A-A'剖面圖
Scale:1/100 Units:cm

居間壁體剝落，押入門扇佚失

續間壁體剝落，鴨居佚失

座敷空間壁體及軸組嚴重損壞佚失

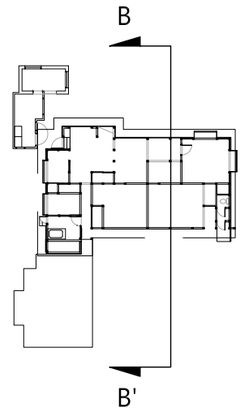
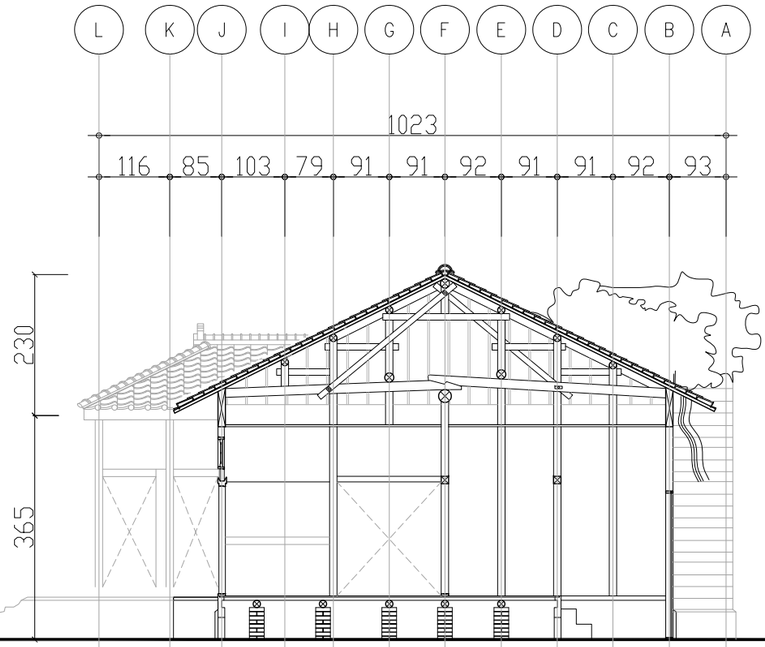
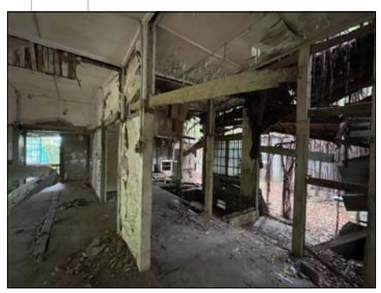
① 歷史建築西寧北路1巷2號現況損壞B-B'剖面圖
Scale:1/100 Units:cm

續間壁體剝落，押入門扇佚失

居間壁體後期改動佚失

主玄關等空間壁體軸組嚴重損壞

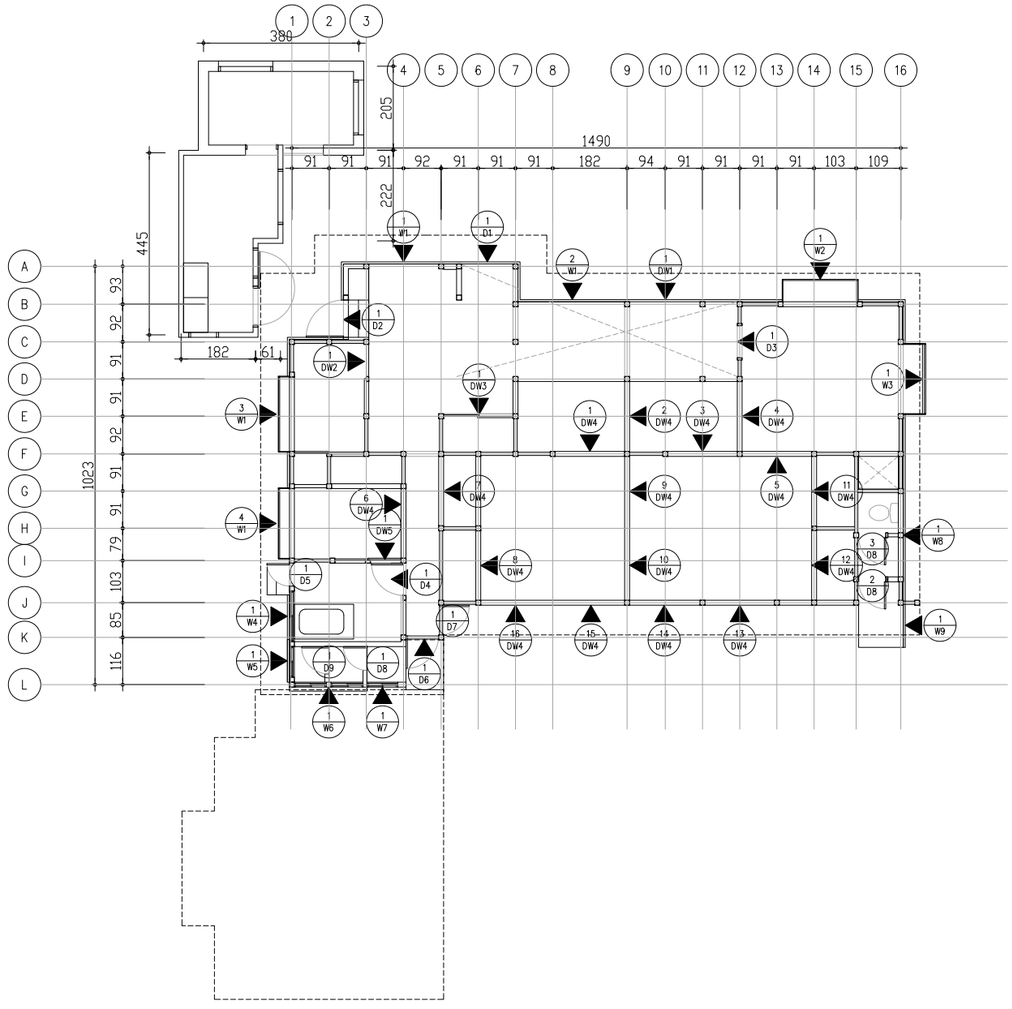
① 歷史建築西寧北路1巷2號門窗索引圖

編號	尺寸(W*H)	損害評定與修復方法
1 D1	174*180	D
1 D2	90*180	B
1 D3	80*180	D
1 D4	87*180	B
1 D5	58*180	D
1 D6	87*180	B
1 D7	73*180	D
1 D8	67*180	B
2 D8	67*180	B
3 D8	67*180	B
1 D9	58*180	B
1 DW1	170*200	D
1 DW2	172*176	C
1 DW3	172*180	D
2 DW3	172*180	D
3 DW3	172*180	D
4 DW3	172*180	D
5 DW3	172*180	D
6 DW3	172*180	D
7 DW3	172*180	D
8 DW3	172*180	D
9 DW3	172*180	D
10 DW3	172*180	D
11 DW3	172*180	D
12 DW3	172*180	D
13 DW3	172*180	D
14 DW3	172*180	D
15 DW3	172*180	D
16 DW3	172*180	D
1 DW4	162*180	C
1 W1	170*196.5	D
2 W1	170*196.5	D
3 W1	170*196.5	C
4 W1	170*196.5	C
1 W2	186.5*234	C
1 W3	179*249	D
1 W4	128*94	B
1 W5	84*87	C
1 W6	177*68	C
1 W7	75*95	B
1 W8	204*70.4	C
1 W9	114*138	C

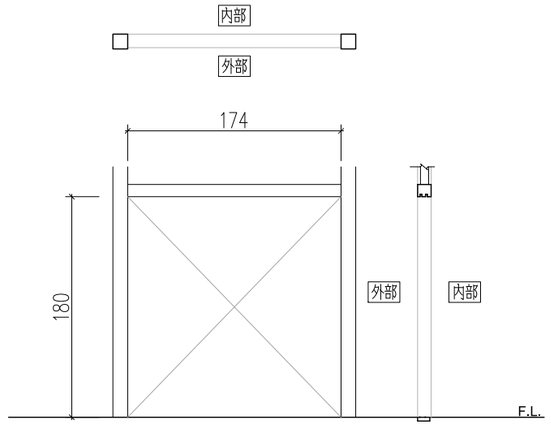
編號 1/D1

尺寸		174x180cm
材料	門框	木料
	門扇	佚失
	表面處理	–
	玻璃	–
五金	門鎖	–
	鉸鏈	–
	門弓器	–
	門栓	–
	把手	–
備註		
位置

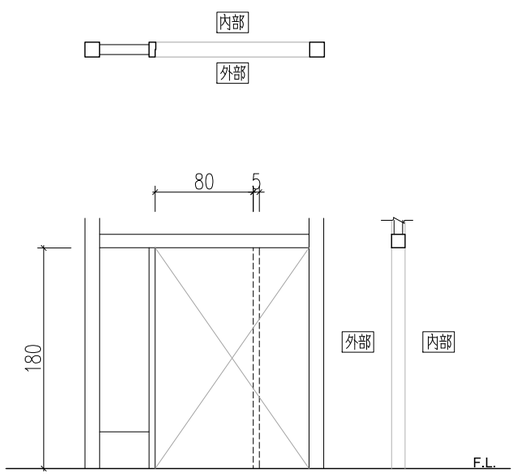
編號 1/D3

尺寸		80x180cm
材料	門框	木料
	門扇	佚失
	表面處理	–
	玻璃	–
五金	門鎖	–
	鉸鏈	–
	門弓器	–
	門止	–
	把手	–
備註		
位置

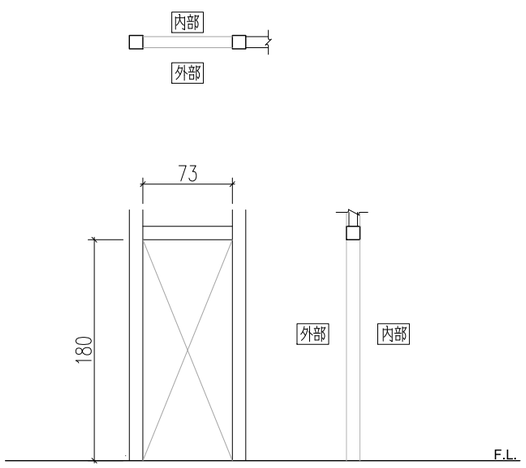
編號 1/D7

尺寸		73x180cm
材料	門框	木料
	門扇	佚失
	表面處理	–
	玻璃	–
五金	門鎖	–
	鉸鏈	–
	門弓器	–
	門止	–
	把手	–
備註		
位置

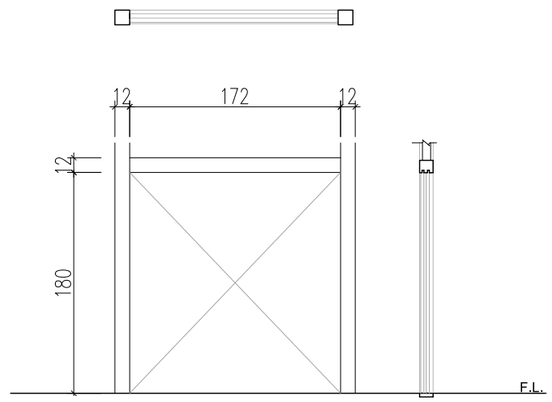
編號 1/DW3

尺寸		172x180cm
材料	門框	木料
	門扇	佚失
	表面處理	–
	玻璃	–
五金	門鎖	–
	鉸鏈	–
	門弓器	–
	門止	–
	把手	–
備註		
位置

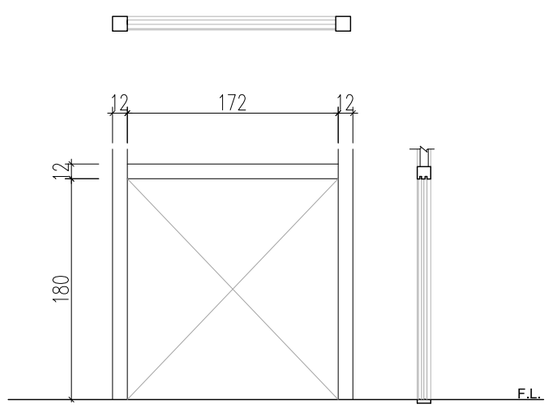
編號 2/DW3

尺寸		172x180cm
材料	門框	木料
	門扇	佚失
	表面處理	–
	玻璃	–
五金	門鎖	–
	鉸鏈	–
	門栓	–
	門止	–
	把手	–
備註		
位置

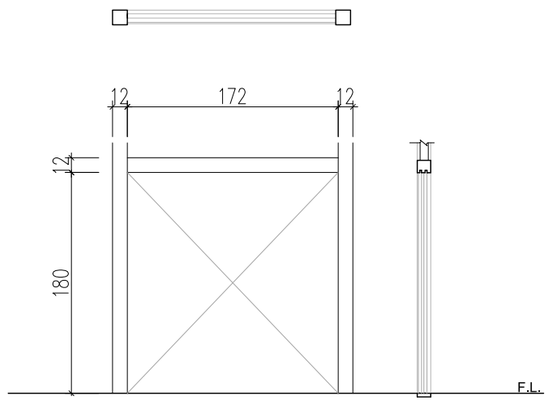
編號 4 DW3

尺寸		172x180cm
材料	門框	木料
	門扇	佚失
	表面處理	–
	玻璃	–
五金	門鎖	–
	鉸鏈	–
	門弓器	–
	門栓	–
	把手	–
備註		
位置

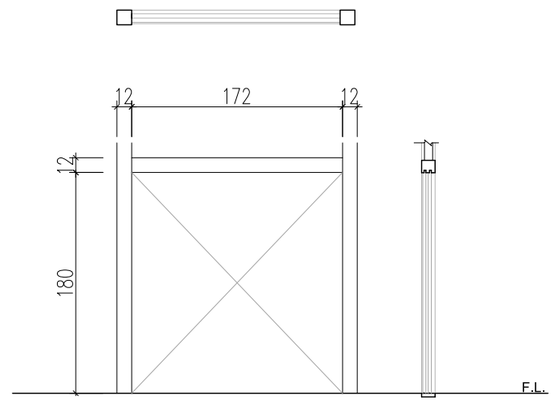
編號 5 DW3

尺寸		172x180cm
材料	門框	木料
	門扇	佚失
	表面處理	–
	玻璃	–
五金	門鎖	–
	鉸鏈	–
	門弓器	–
	門止	–
	把手	–
備註		
位置

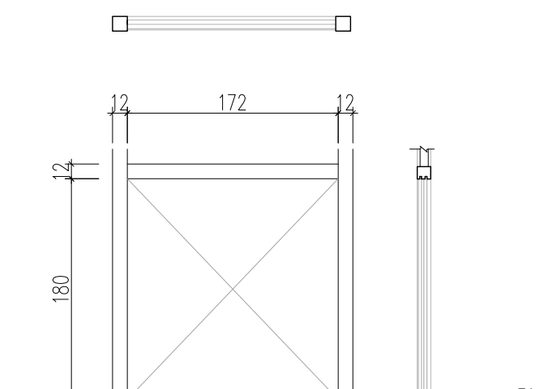
編號 6 DW3

尺寸		172x180cm
材料	門框	木料
	門扇	佚失
	表面處理	–
	玻璃	–
五金	門鎖	–
	鉸鏈	–
	門弓器	–
	門止	–
	把手	–
備註		
位置

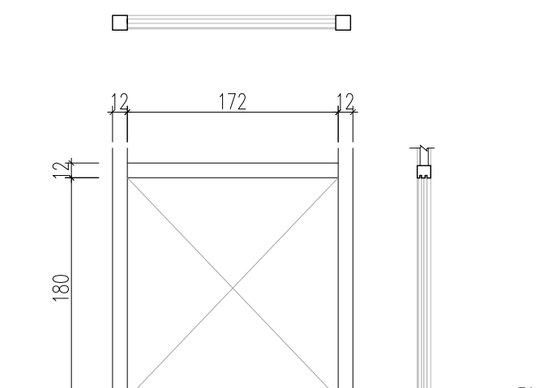
編號 10 DW3

尺寸		172x180cm
材料	門框	木料
	門扇	佚失
	表面處理	–
	玻璃	–
五金	門鎖	–
	鉸鏈	–
	門弓器	–
	門止	–
	把手	–
備註		
位置

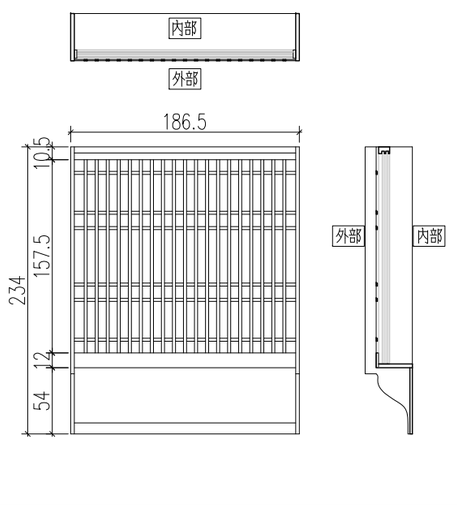
編號 1/W2

尺寸		186.5x234cm
材料	窗框	木料
	窗扇/窗櫺	木料
	玻璃厚度	佚失
五金	紗窗	–
	捻縮	–
	窗勾	–
備註		–
位置		–

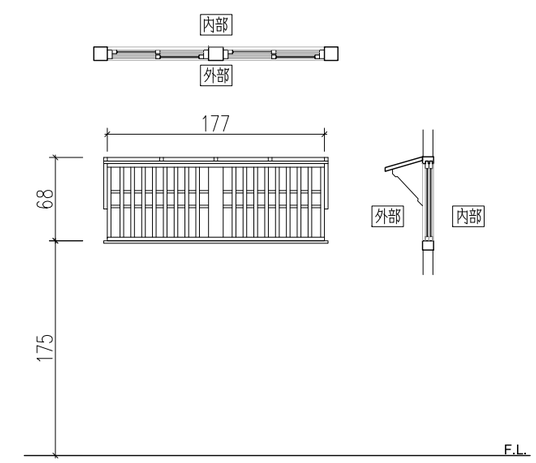
編號 1/W6

尺寸		177x68cm
材料	窗框	木料
	窗扇/窗櫺	木料
	玻璃厚度	佚失
五金	紗窗	–
	捻縮	–
	窗勾	–
備註		–
位置		–
