# 歷史建築「西寧北路1巷2號」 解體重組計畫（修正二版）

主辦單位：臺北市住宅及都市更新中心  
執行單位：許伯元建築師事務所  
提送日期：2026年07月

# 歷史建築「西寧北路 1 巷 2 號」解體計畫 審查意見綜理回覆表

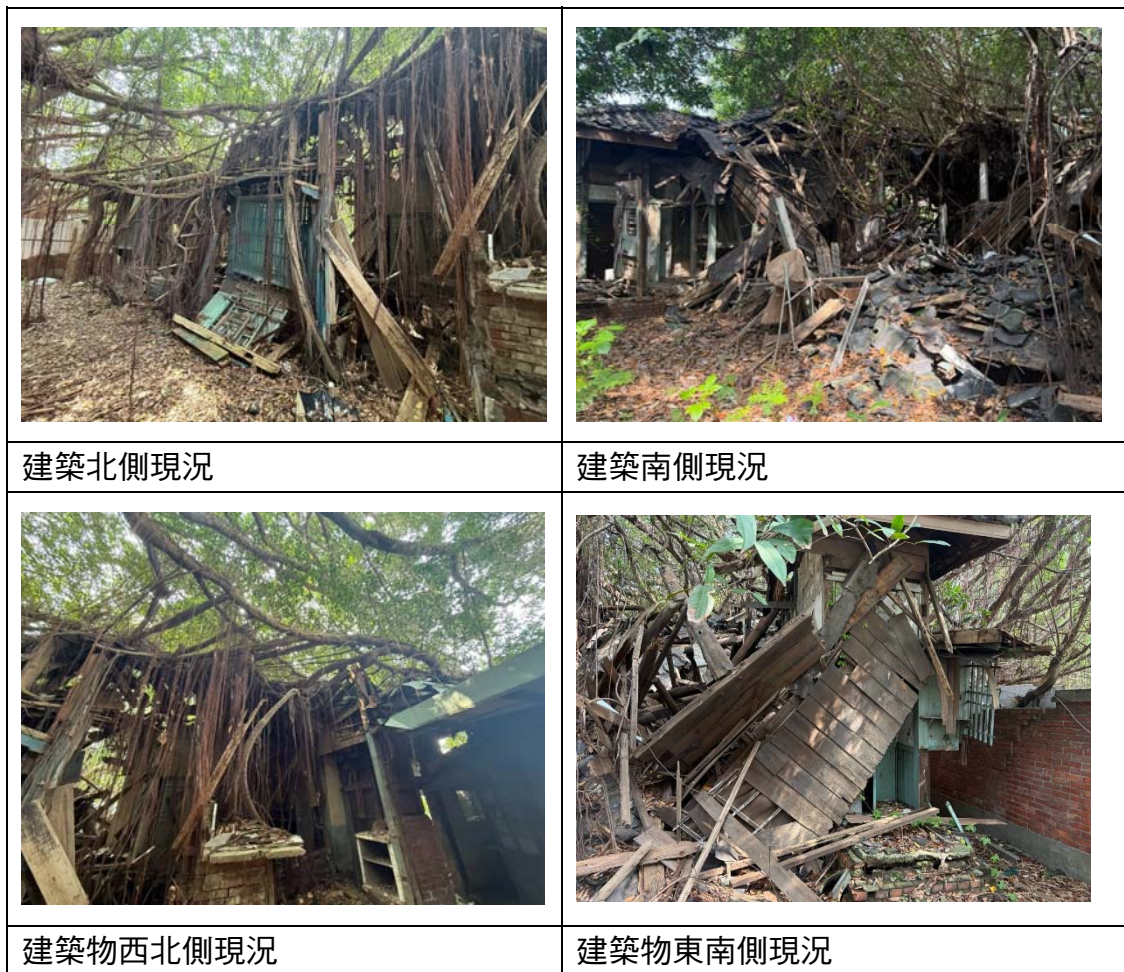
圖 1.1- 2 歷史建築現況影像組

因歷史建築長年無人居住管理，且本體受周遭受保護樹正榕（編號：2985）及受保護樹正榕（編號：2990）之氣根枝葉等侵害。2024 年 04 月 03 日上午 07 時 58 分發生花蓮地震，臺北市達到最大震度 5 弱，再加上後續餘震不斷，因此建築物無法承受自然力破壞，因而集中於建築中央傾倒。

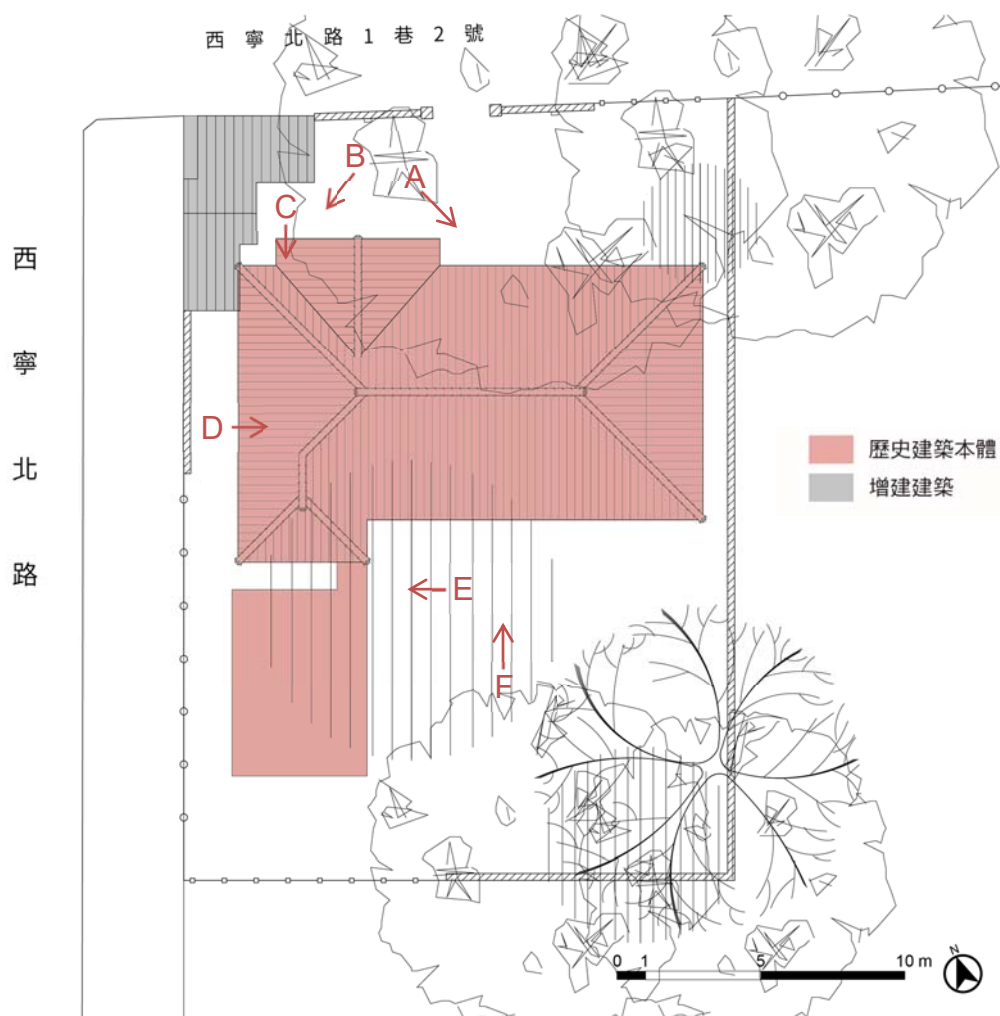
圖 2.2- 1 現況調查影像索引平面圖

歷史建築「西寧北路 1 巷 2 號」為木造梁柱系統、寄棟造及和小屋之傳統日式建築物；西北區後期增建之建築物為貼附原有圍牆之磚造一層建築物，屋頂為鐵皮浪板。建築本體作為宿舍使用，內部空間並未有過多增改建行為，故內部保留原始格局與構造；另西南側原有建築建築則全數崩壞，僅殘留布基礎。

因建築本體長期無人居住，長期遭受植生侵害，尤以鄰近建築物之受保護樹（編號 2985 榕樹、編號 2990 榕樹）之氣根，以及 2024 年 04 月 03 日花東大地震（臺北市為 5 級弱）影響，主建築物無法承受前述之自然災害破壞，由建築物四周外牆向建築中心崩塌。

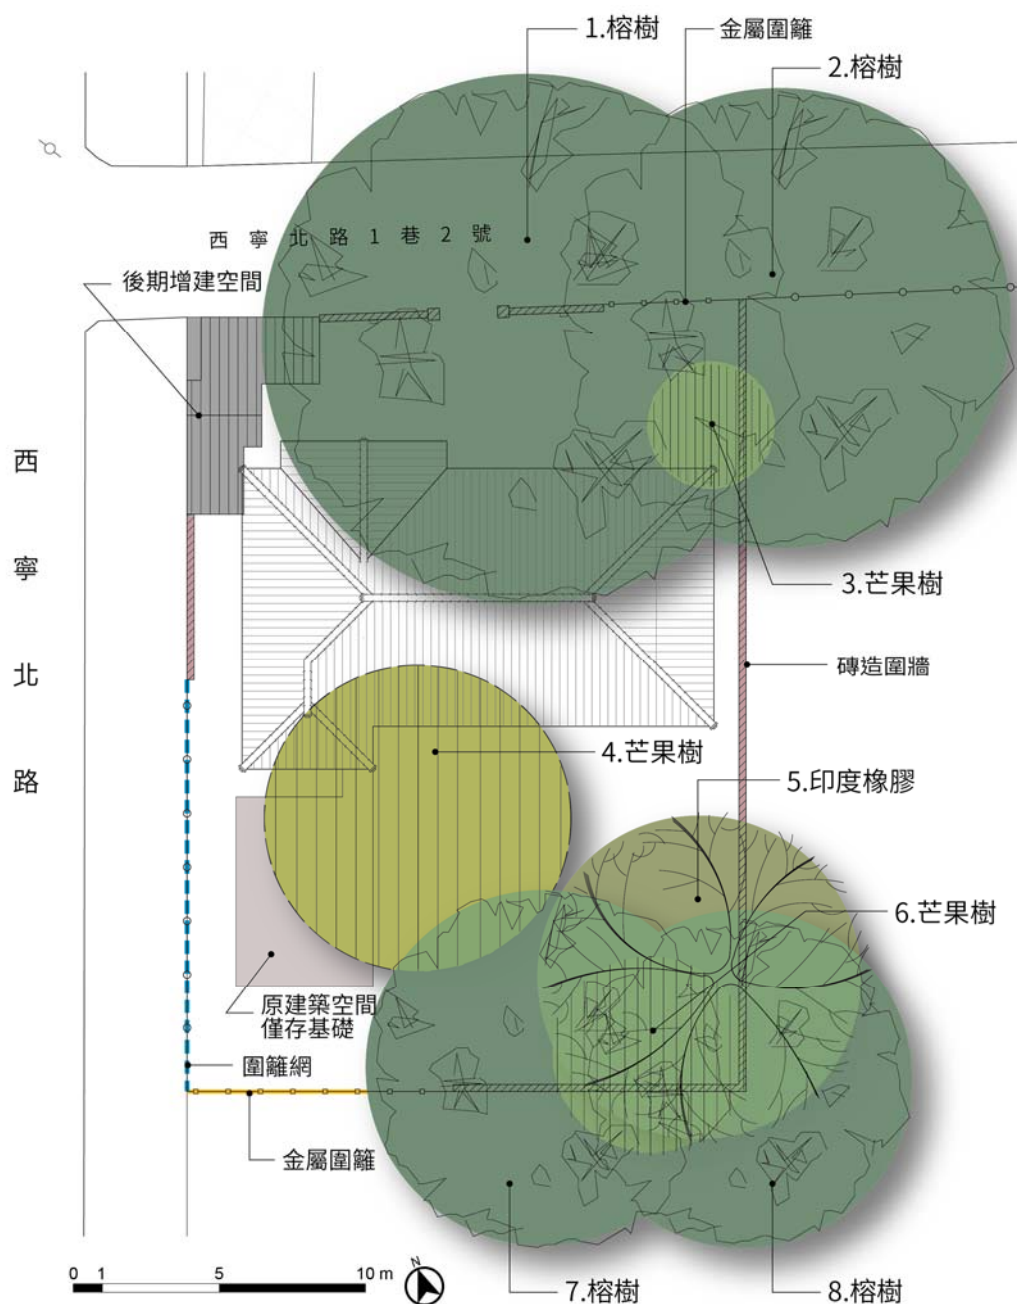
圖 2.2- 3 歷史建築環境現況平面圖

經現場調查，西北側後期增建建築，周邊磚牆破損處後期圍設金屬浪板圍籬及金屬圍籬網。基地內有七株可辨識喬木，除一株臺北市受保護樹木正榕（編號：2985）外，另基地東南側一株符合《臺北市樹木保護自治條例》之印度橡膠；鄰近基地東北側有一株臺北市受保護樹木正榕（編號：2990），其枝葉及氣根侵害歷史建築本體。

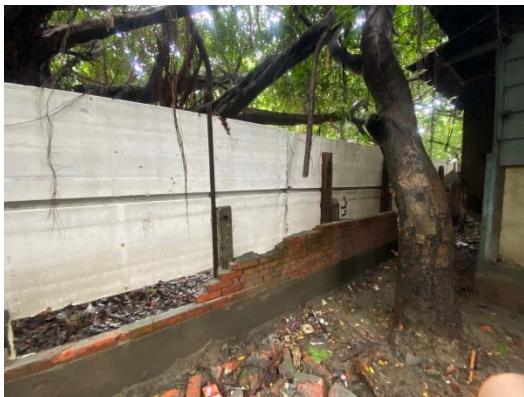
2.受保護樹正榕（編號 2990）

| 委員 | 審查意見 | 綜理回覆及處理方式 |
|---|---|---|
| | 惟提醒編號 2985 正榕之大量氣生根攀附於圍牆，請施作時考量根系之完整性；另編號 2990 正榕北側根盤有翻起和堆積垃圾，請進行垃圾清理和根系保護。 | 感謝委員意見，有關編號 2985 正榕攀附之紅磚牆非本案解體標的，唯未來施作時定考量其根系之完整性；編號 2990 正榕根盤自 2020 年起以維持翻起情況，長期觀察並無 |

| 委員 | 審查意見 | 綜理回覆及處理方式 |
|---|---|---|
| | | 傾斜加劇情形，將請代管單位落實定期環境清理，裸露根系建議以水苔等保濕介質覆蓋，並同樣定期巡視及澆灌保濕。 |
